Eフローリング[GC]

●高耐摩耗性塗料+セラミック+グリーンカーボン(GC)の組み合わせで庁舎・公民館などの「土足環境」に対応します。

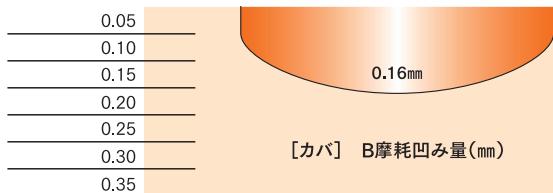
樹種:カバ	Eフローリング[GC] 高耐傷UV塗料+セラミック+GC
A 摩耗量(g)	0.353
B 摩耗凹み量(mm)	0.16
デュポン衝撃試験凹み量(mm) ※1	0.16

Eフローリング[通常品] UV塗料+セラミック
0.648
0.29
0.19

WPCフローリング UV塗料+WPC
1.06
0.33
測定不能

- 1.A摩耗量2000回転終了時、「カバ」「ナラ」共に高耐傷UVよりWPC及び通常品の方が50%多く摩耗している。
- 2.B摩耗凹み量に於いても、1同様の結果で50%程浅いと判断される。
- 3.摩耗試験機で試料に残る研磨された「軌跡」がWPC及び通常品よりも明らかに狭く、やはり「塗膜」が固いと思慮される。
- 4.高耐摩耗性塗料は、塗膜にある程度の「弾力性」を付与している為、キズが生じた時に塗膜が破壊されて「白化」するのではなく、柔軟に追従し目立ち難い。(キズが付かないという事ではありません)
- 5.デュポン衝撃試験は、WPCの方が凹み量が少ない。然しながら、実際の使用環境では、重量物の落下によるキズは、いずれの製品も防ぎようがありませんが、靴底に付着した「砂利」やキャスター等の水平方向に近い擦過作用の多い環境の場合、上記の試験より異なる印象を受けます。

※1:1インチ球を床材表面に設置後、500gの重りを、高さ30cmの位置から自由落下させた時の床材の凹み量 ※各数値は試験平均値であり、性能を保証するものではありません。

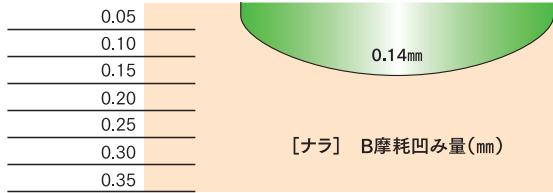
樹種:ナラ	Eフローリング[GC] 高耐傷UV塗料+セラミック+GC
A 摩耗量(g)	0.334
B 摩耗凹み量(mm)	0.14
デュポン衝撃試験凹み量(mm) ※1	0.19

Eフローリング[通常品] UV塗料+セラミック
0.655
0.26
0.17

WPCフローリング UV塗料+WPC
0.746
0.27
0.05
