# フローリングのトラブル Q & A

多く寄せられるフローリングのトラブルの一例です。さまざまな疑問や悩みにお答えします。

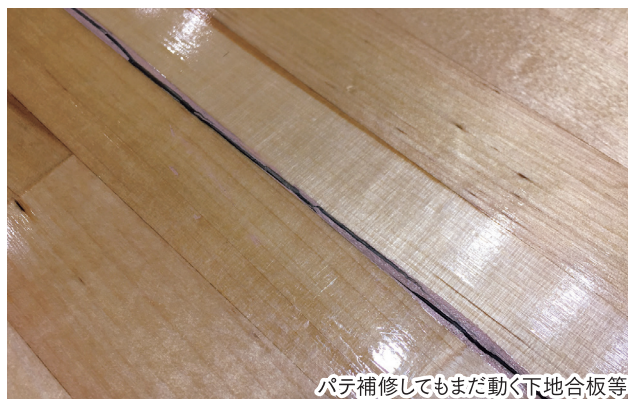
## Q 床材間で隙間が発生。何故ですか？

A フローリングは環境湿度によって収縮膨張を繰り返しますが、床材の製品寸法に大きな変化がなく隙間が発生した場合は、フローリング下地(合板等)の影響を受けている可能性が高いと考えます。床下の十分な換気を行って下さい。

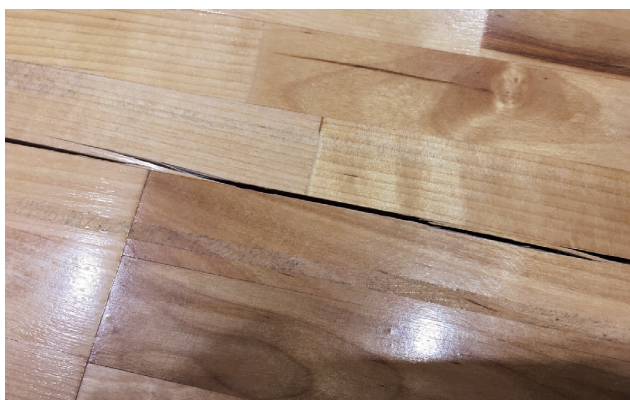
## Q ささくれ及び材割れが発生しました。どうすればよろしいですか？

A 床材施工時に仕上塗料や接着剤が床材間に染み込み硬化した事で、木材の収縮膨張作用を阻害し発生したと考えられます。(ササクレ参照)怪我への危険性から、まずはラインテープ等での表面被覆を行い、速やかな補修をして下さい。

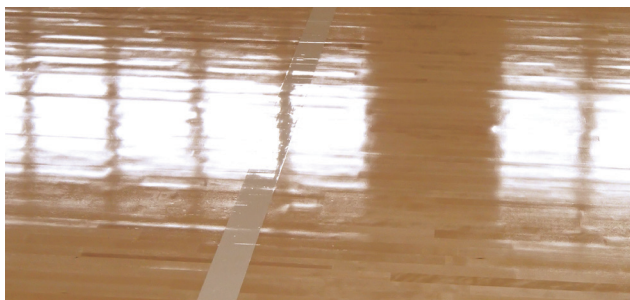
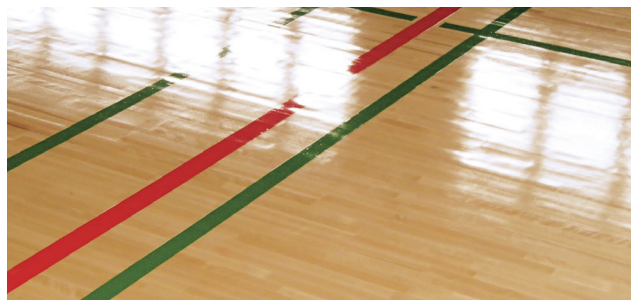
## Q フローリング全体的に波打ちが見受けられますが？

A 極度な湿度により、床材が吸湿して全体的に波打ちが発生した可能性があります。まずは換気を行い、適切な温度・湿度管理を推奨します。

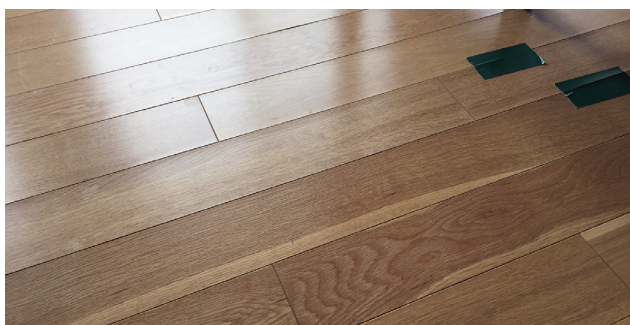
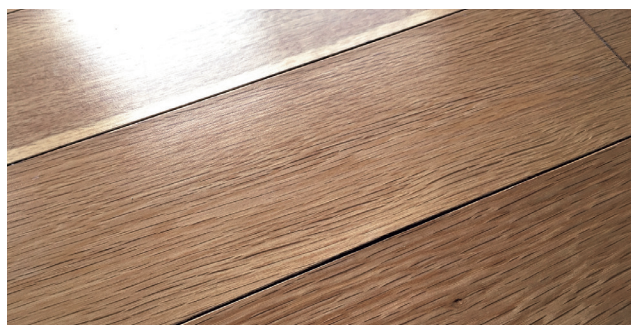
## Q 床材の端が浮き上がっているようです。

A 極度な乾燥状態により、床材が収縮して全体的に反りが発生若しくは床材が吸湿(吸水)し膨張して、製品端部の浮きが発生している状況と見受けられます。まずは換気を行い、適切な温度・湿度管理を推奨します。

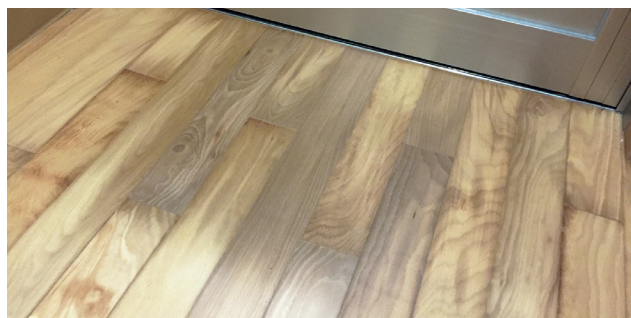
## Q 床敷きマットをめくると変色が。何故でしょうか？

A 湿気の高い場所をゴムマットなどで被覆すると、その部分の湿気が抜けずに、又は外部から水分がした為にフローリングが変色(シミ)したと考えます。まずは十分に換気した上で補修作業を行う事をお勧め致します。

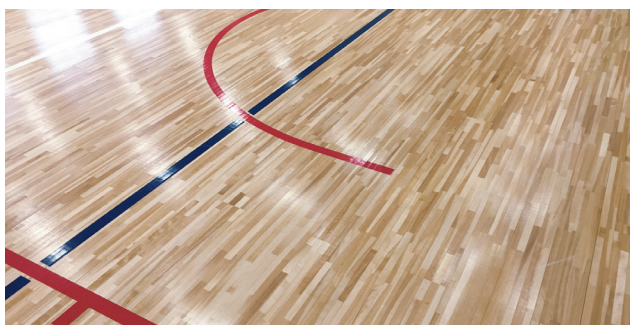
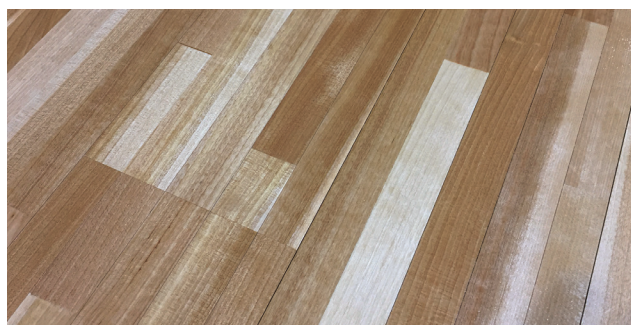
## Q 全体的に隙間が開いてきました。

A 乾燥時期若しくは暖房使用時にみられる現象で、施設内の過度な乾燥が原因と考えます。適切な温度・湿度管理を推奨します。
